Gefahr für Kunst und Kultur

Das Starkregenereignis vom 20. Mai 2022 und seine Folgen

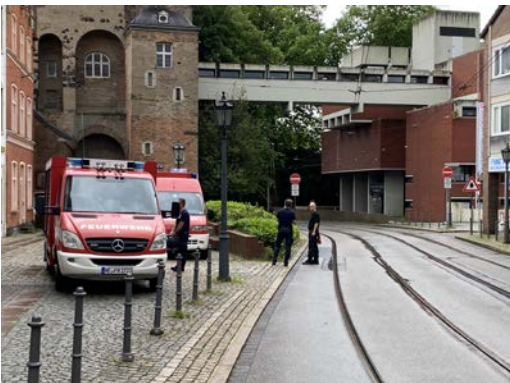
li.: Einsatzwagen der Neusser Feuerwehr auf der Oberstraße während des Einsatzes im Clemens Sels Museum Neuss (Stadtarchiv Neuss)

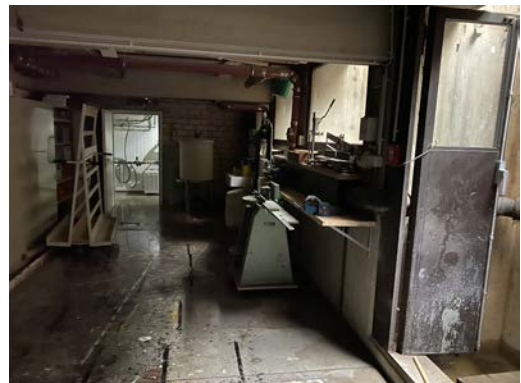
re.: Zustand der Museumswerkstatt am Tag nach dem Wassereintrich (Stadtarchiv Neuss)

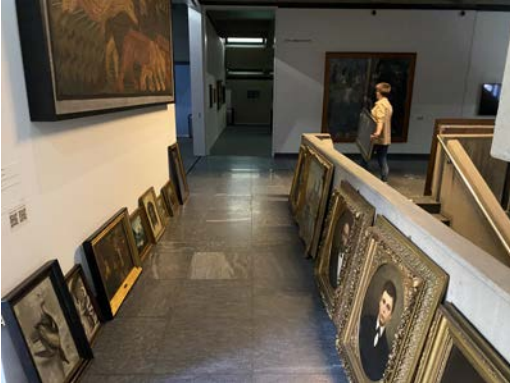
Blick in den Römerkeller des Clemens Sels Museums Neuss nach dem Wassereintritt (Clemens Sels Museum Neuss)

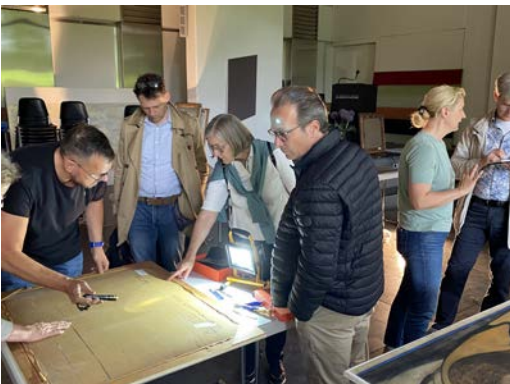
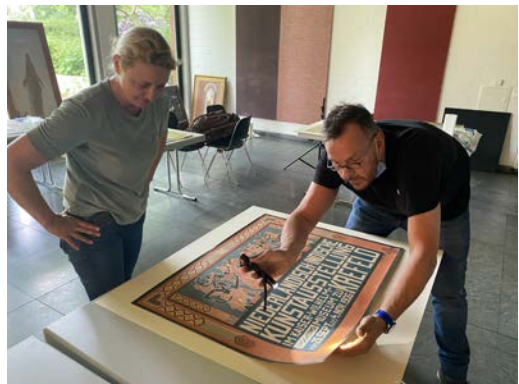
Erstaufnahme der Schäden im Gartensaal des Museums (Stadtarchiv Neuss)

sammengestelltes Team von 10 Fachrestaurator*innen für Malerei, Skulptur und Papier die Überprüfung von Schäden an weit über 1.000 Kunstwerken durch. Dafür wurden am Tag nach dem Unglück im Gartensaal provisorische Arbeitsplätze eingerichtet. An über 200 Objekten wurden durch den Wassereinbruch verursachte Schäden festgestellt. Wassergeschädigte Arbeiten auf Papier wurden zur Sicherung und Trocknung in die Restaurierungswerkstatt des benachbarten Stadtarchivs Neuss verlagert. Während betroffene Gemälde bei Bedarf noch vor Ort ausgerahmt beziehungsweise Rückwandsicherungen abgenommen wurden.

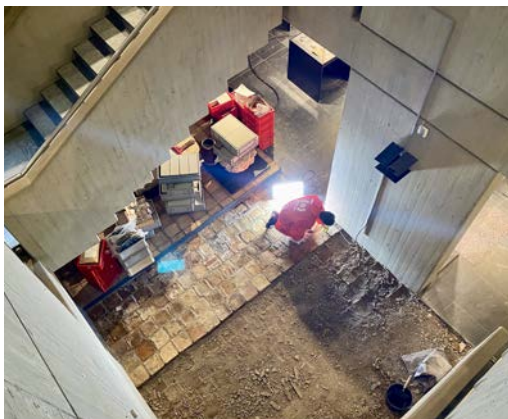
li.: Blick in das Untergeschoss. Die römische Abteilung musste geräumt und die historischen Fliesen fachgerecht entfernt werden (Clemens Sels Museum Neuss)

Am 11. Juli wurde von fachlicher Seite festgestellt, dass eine Trocknung der Böden im Untergeschoss nicht möglich ist. Um die Ausbreitung von Schimmel zu vermeiden und die Bausubstanz zu sichern, musste daher der gesamte Fußbodenbelag bis zum Fundament aufgestemmt werden. Das Depot, die Werkstatt und die Präsentationsfläche der römischen Abteilung stehen somit bis auf Weiteres nicht mehr zur Verfügung.

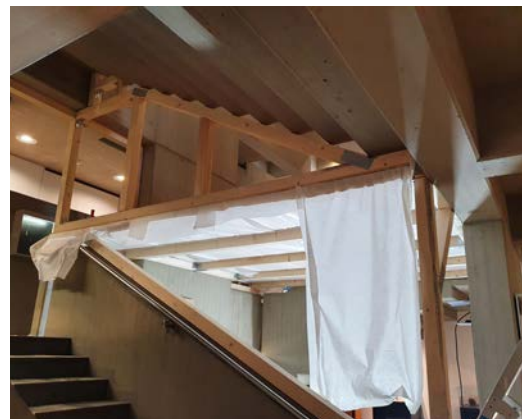
re.: Abkofferung des gesamten Untergeschosses. (Clemens Sels Museum Neuss)

- 3 Abkofferung ist eine Verkleidung in Form einer Vorwand als Staub-, Spritz- oder Schmutzschutz. Der Begriff Abkofferung (auch »Verkofferungen«, früher »Rabitzkasten«) wird auch für Verkleidungen von Sanitärinstallationen, Elektroleitungen und anderer technischen Einrichtungen verwendet.

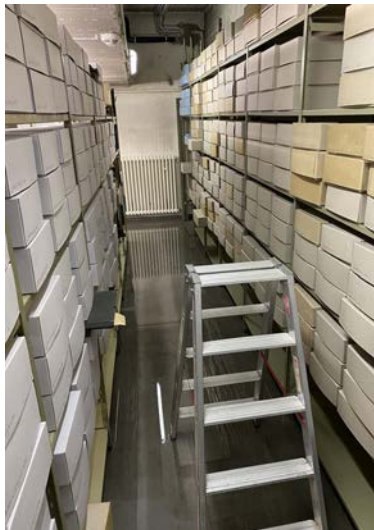
li.: Wassereintritt im Kellermagazin des Stadtarchivs (Stadtarchiv Neuss)

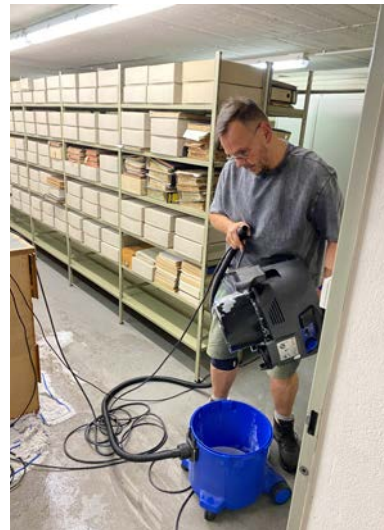
re.: Trockenlegung des Kellermagazins in dem die Akten der eingemeindeten Orte Grimlinghausen, Holzheim, Grefrath und Norf lagern, sowie die historische Einwohnermeldekartei der Stadt Neuss steht (Stadtarchiv Neuss)

Am Morgen des 21. Mai wurden im Keller des Stadtarchivs professionelle Trocknungsgeräte aufgestellt und in Betrieb genommen. Damit konnte die fortbestehende und das Archivgut akut bedrohende, stark erhöhte Luftfeuchtigkeit in den Kellerräumen in den folgenden 48 Stunden auf 70 % Prozent und im Verlauf der folgenden Woche wieder auf ca. 55 % reduziert werden. Der Wassereinbruch im Kellerbereich und die damit massiv gestiegene Luftfeuchtigkeit, hatte auch Auswirkungen auf das Raumklima der Magazine im Erdgeschoss und im 1. Obergeschoss. Erschwerend kam hinzu, dass aufgrund der allgemeinen Wetterlage, der hochsommerlichen Temperaturen und dem fehlenden Luftaustausch an den folgenden Tagen die Luftfeuchtigkeit auch im Außenbereich bei durchschnittlich 70 bis 80 % lag, was die Austrocknung der betroffenen Magazine erschwerte. Die Luftfeuchtigkeit in den Magazinen konnte im Laufe des Sommers durch den dauerhaften Einsatz der Trocknungsgeräte schließlich wieder auf 45 % abgesenkt und so ein Schimmelbefall vermieden werden. Dennoch ist bis heute die Trockenlegung der betroffenen Kellerräume nicht endgültig abgeschlossen, da unter der Grundplatte im zweiten Keller noch Wasser beziehungsweise Feuchtigkeit vorhanden ist.

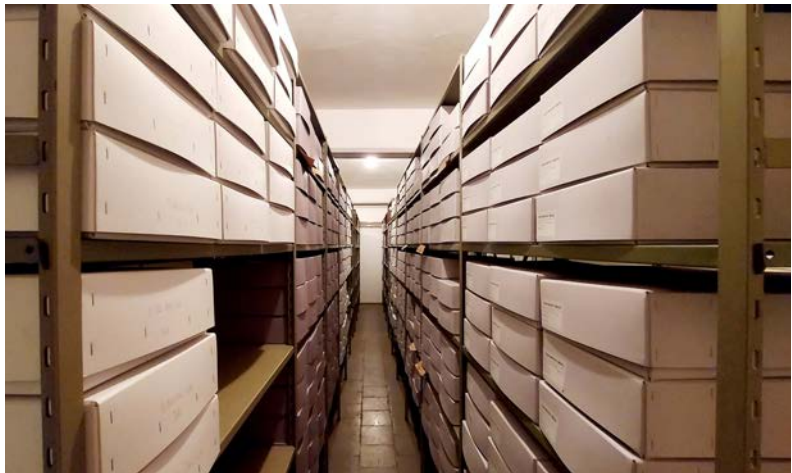
Blick in einen der
betroffenen Magazinkeller
nach der Freigabe
(Stadtarchiv Neuss)

Am 30. Mai begann die Grundreinigung des gesamten Kellerbereiches, dabei wurden der hineingespülte Schmutz und Schlamm sowie

eingeschwemmte Insekten (Würmer, Käfer usw.) entfernt.⁵ Unmittelbar danach konnten die betroffenen Bereiche und Archivalien wieder für die Benutzung freigegeben werden. Neben der grundlegenden Bearbeitung des Abflusses im Innenhof empfahl die Feuerwehr das Gebäude auf stillgelegte Abflüsse zu überprüfen, die ursächlich für das durch die Grundplatte drückende Wasser sein könnten. Der erfolgte Wassereinbruch durch die Grundplatte erhöht die Dringlichkeit der Ursachenforschung und im Anschluss die Ertüchtigung des Magazin-gebäudes.

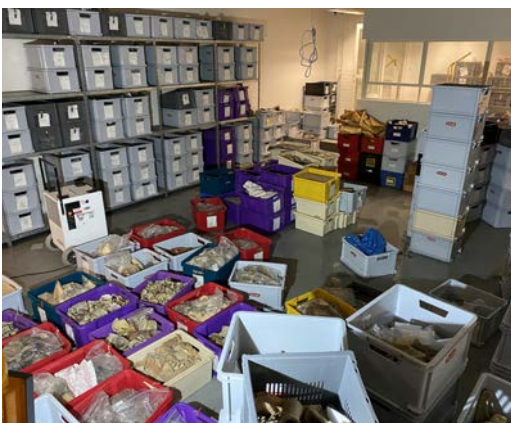
Wassergeschädigte
archäologische
Sammlungsbestände des
Clemens Sels Museums
vor der Auslagerung
(Stadtarchiv Neuss)

Die in dem Bereich eingelagerte archäologische Sammlung (Scher- ben, Keramiken, Kanonenkugeln, usw.) wurde durch Mitarbeiter*in- nen des Clemens Sels Museums Neuss gesichtet und in der folgenden Woche in ein externes Depot ausgelagert, wo dann die Trocknung der Exponate erfolgte. Die durch die Fachämter eingelagerten Akten wur- den von den zuständigen Sachbearbeitern und Mitarbeiter*innen des

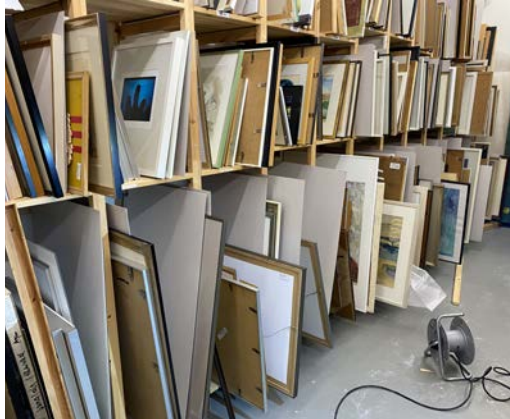
Die durch den Wassereintrich betroffene Sammlung »Kunst aus Neuss« im 3. Untergeschoss des neuen Rathauses (Stadtarchiv Neuss)

Stadtarchivs gesichtet, zur Sicherung und Einlagerung gekennzeichnet und ebenfalls in ein externes Depot verlagert. Die Sammlung »Kunst aus Neuss«, wurde durch Mitarbeiter*innen des Kulturamtes gesichtet, provisorisch erstversorgt und ebenfalls in ein externes Depot ausgelagert.
